ХАРАКТЕРИСТИКИ И КОНСТРУКТИВНИ ПРОБЛЕМИ НА БЪЛГАРСКИ ЦЪРКВИ

Т. Чардакова-Нацкова¹, М. Трайкова²

Ключови думи: исторически сгради, зидани конструкции, дървени конструкции

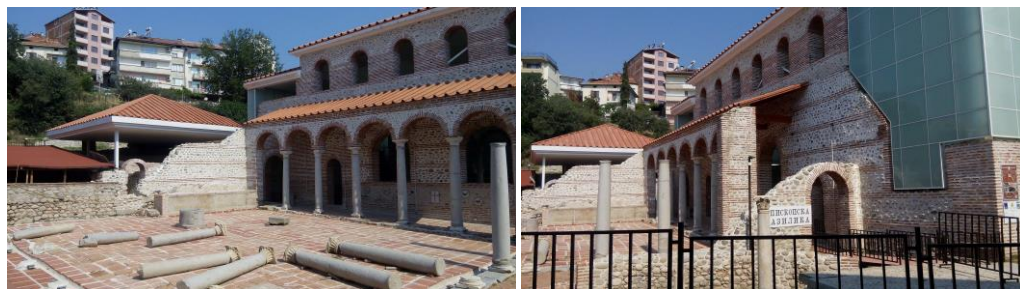
Фиг. 1. Епископска базилика на Св. Йоан с баптистерий, гр. Сандански

Такъв пример е т.нар. Епископска базилика на Св. Йоан с баптистерий в гр. Сандански. Богатите подови мозайки са изложени за публиката именно благодарение на реализацията на подобен проект за възстановяване. Извършена е пълна реконструкция на конструкцията с помощта на нова съвременна стоманена конструкция (фиг. 1 и фиг. 2).

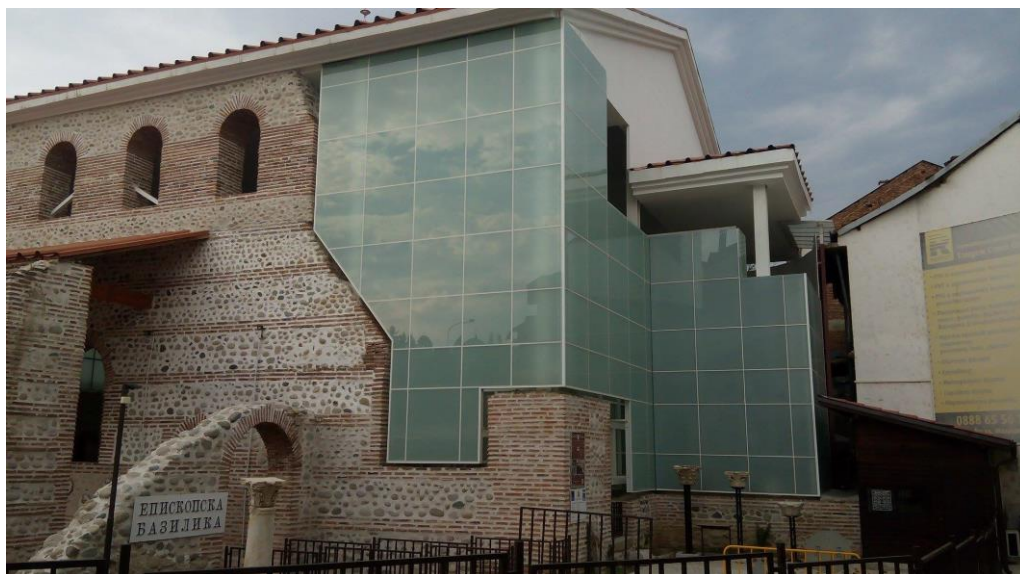
Фиг. 2. Епископска базилика на Св. Йоан с баптистерий, гр. Сандански

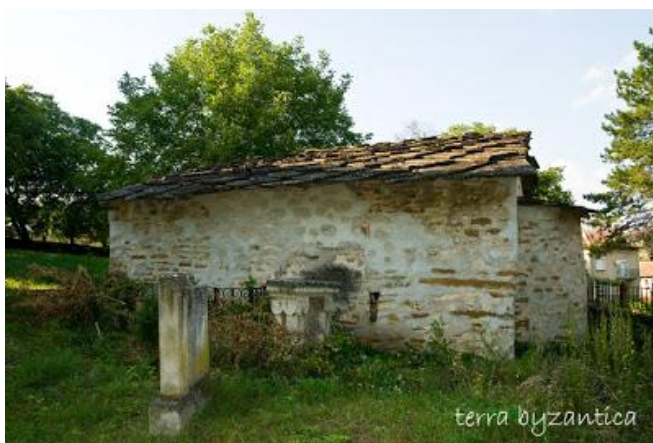
Фиг. 4. Църква „Св. Никола”, Царевец [3]

Според [2] и [3], църквата (от фиг. 3 до фиг. 6) представлява еднокорабна, едноапсидна постройка, без притвор. Това, което отличава храма, е зиданият му иконостас, единственият запазен у нас в такъв вид. Градена е от ломени камъни на бял хоросан, на места, главно на западната фасада, се виждат дървени сантрачи. В градежа се виждат и дялани (обработени) камъни, употребени вторично. Покритието е полуцилиндричен свод под двускатен покрив. Самата черква, като архитектурен стил и градеж, може да се отнесе към края на XIV и началото на XV в. [2]. Църквата е укрепвана и достроявана през 1747 г. (надпис върху най-горния градивен камък на вратата). На северозападния ъгъл се вижда обрушване от зид, който и бил свързан конструктивно с градежа на черквата (фиг. 5). Според [3], вероятно се отнася за зидана арка (сега изчезнала), върху която е окачвано метално или дървено клепало. Средновековната църква „Св. Никола“ е паметник на културата от национално значение от 1965 г.

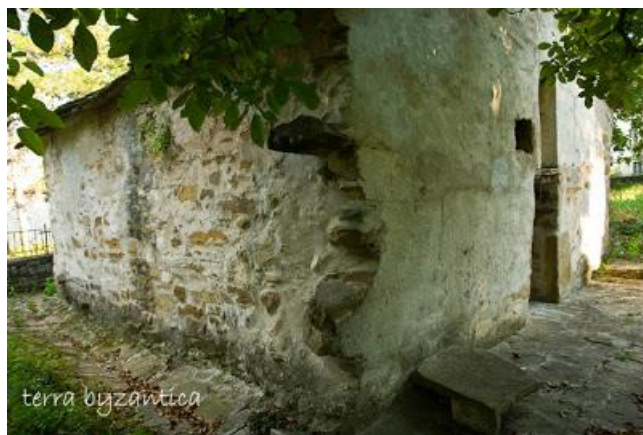
Фиг. 5. Църква „Св. Никола”, Царевец – план [3]

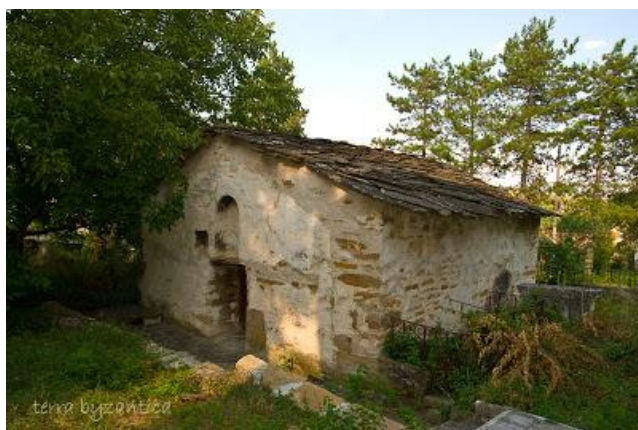
Фиг. 6. Църква „Св. Никола”, Царевец [3]

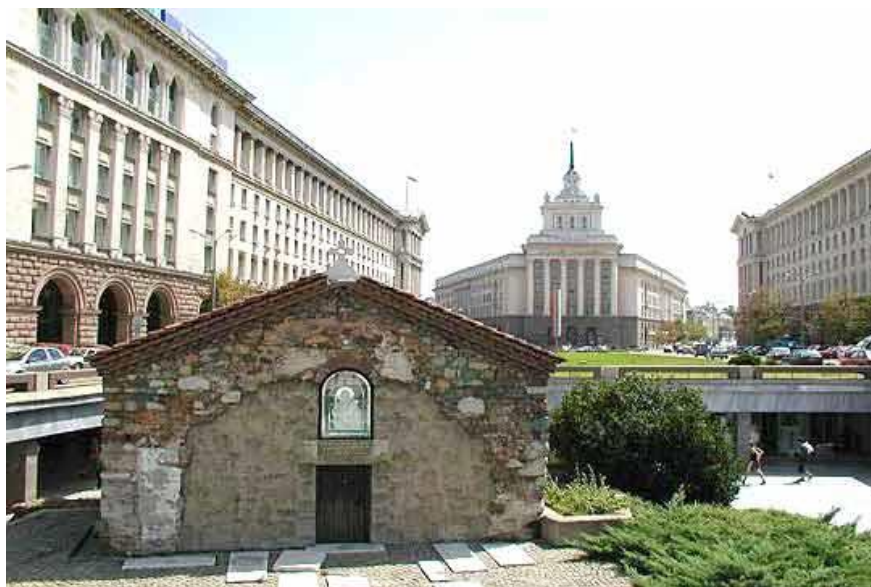
Фиг. 8. Църква „Св. Петка Самарджийска”, София – план [4]

Според [4], „Св. Петка“ (фиг. 7, фиг. 8) е една от малкото действащи средновековни църкви в София. За пръв път за храма се споменава през XVI век, но археолози го откриват едва след Втората Световна война. Под църквата откриват и древна римска гробница (крипта, вероятно от IV в.), върху която храмът е бил издигнат през XI век, според [4], а през XV век, според [5]. От църквата е останала днес неголяма част – само еднокорабна постройка, частично вкопана в земята, иззидана от тухли и камъни с дебели до един метър стени [4], [6]. Църквата е реставрирана и експонирана през 70-те години на 20-ти век по проект на арх. Н. Мушанов и арх. Зл. Кирова [6]. Църквата е паметник на културата с национално значение [5].

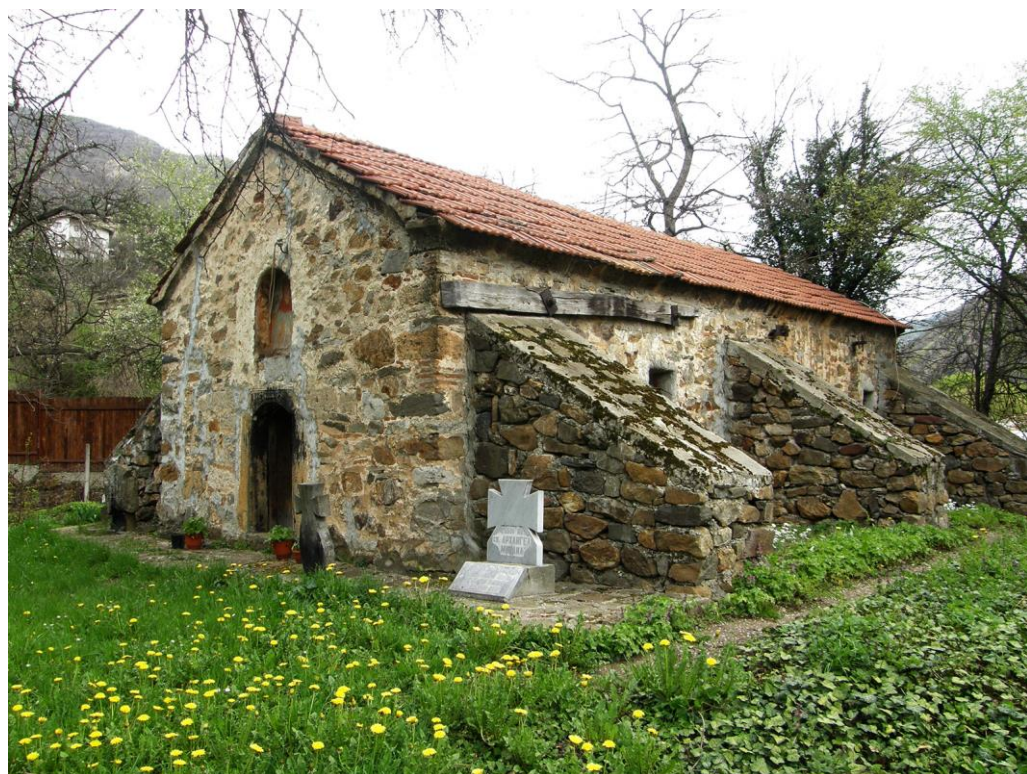
Фиг. 9. Манастирска църква „Св. Петка”, Свогенски манастир [8]

Според [2], има сведения, че Свогенският манастир е основан по време на Второто българско царство, а по време на Османското владичество е разрушаван на два пъти. Днес е запазена само манастирската черква „Св. Петка” (фиг. 9). Тя е с размери 12×5 m, и е малка, еднокорабна, едноапсидна, безкуполна, с притвор и укрепена с контрафорси сграда [2]. На база на архитектурните особености и на част от разкритите стари стенописи, църквата не е строена по-късно от XVI – XVII век, а според [5] – от XV век. Църквата е паметник на културата с регионално значение [5].

Църквата е изградена от каменна зидария с ломен камък, а в ъглите – от дялан камък и керамични тухли. Най-интересната характеристика на църквата от конструктивна гледна точка са масивните контрафорси, които видимо са добавени в последствие, а не са част от оригиналната конструкция. По външните стени има и други белези от възстановяване на зидове. Възможно е църквата да е получила тежки повреди в следствие на земетресение, което да е довело до решението за вграждане на контрафорсите при възстановяването ѝ. Това е нетрадиционно решение за този вид сгради, което обаче със сигурност допринася за по-доброто поведение на църквата на сеизмични въздействия, като увеличава коравината на конструкцията в напречна посока.

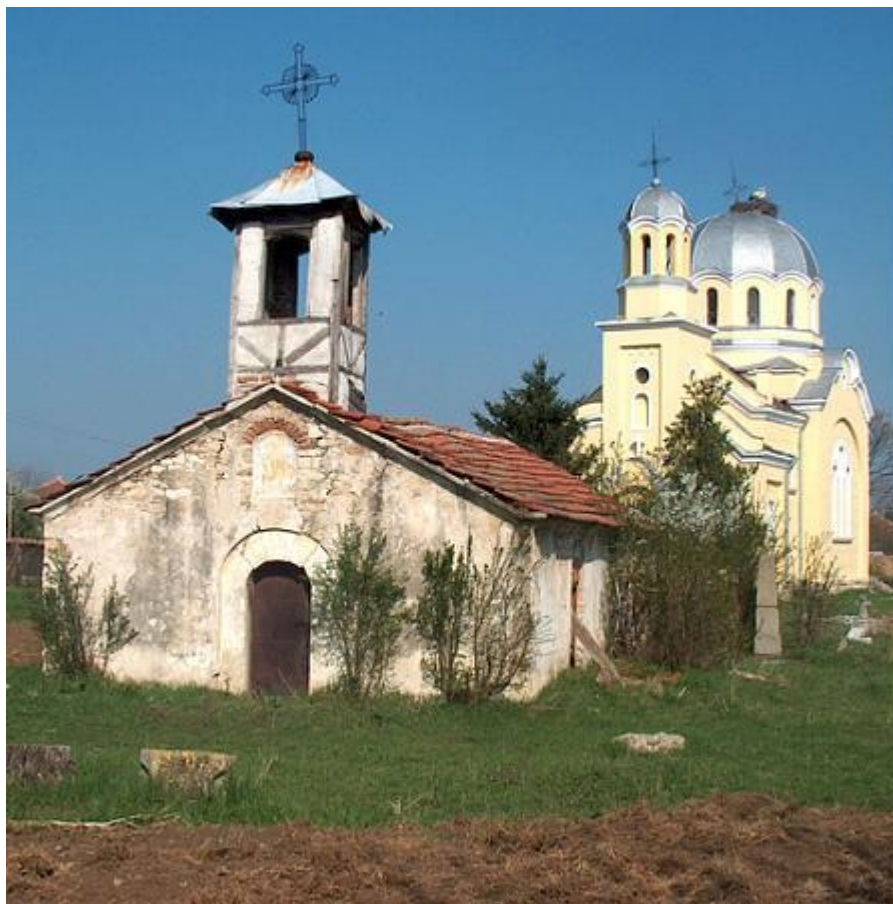
Фиг. 10. Църква „Св. Николай Чудотворец”, Владимирово, (на заден план е новата църква със същото име) [9]

Според [5], църквата е от XVII век и е паметник на културата с регионално значение от 1971 г. Към момента не е действаща, а в непосредствена близост до нея е изградена нова църква със същото име (фиг. 10).

Старата църква е еднокорабна, зидана с камък и на места (при арките) с тухли. Конструкцията е в лошо състояние, като са видими доста големи пукнатини в зида. Интересна е малката камбанария с дървена конструкция. Възможно е тя да е била допълнително пристроена, по същото време, по което е затворен и прозорецът над входа, в резултат на което са възникнали и част от пукнатините в зида.

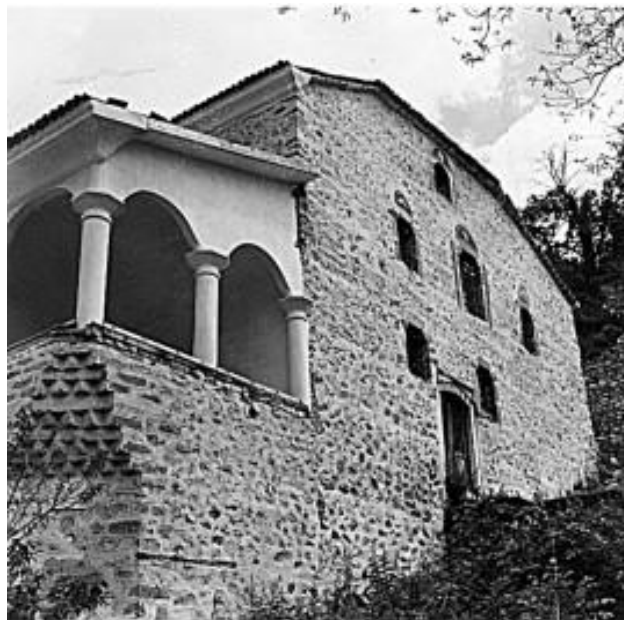
Фиг. 12. Църква „Св. Николай Чудотворец”, Мелник – западна фасада [7]

В 1657 г. претърпяла ново възобновяване. През 1756 г. митрополитската църква е била основно възстановена. Тогава е придобила вида, в който я познаваме днес (фиг. 11, фиг. 12). Датировката се установява чрез епиграма върху стария иконостас. През 1895 г. храмът и сградата на митрополията, която се е намирала в близост до него, са изгорели. В началото на XX в. църковната сграда била възстановена отново във вида, в който била построена през 1756 г. Вътрешното пространство на църквата е трикорабно: два реда от по шест дървени колони поддържат дървено покритие, което имитира масивен свод над средния кораб, докато таваните над страничните кораби са равни. Обширен балкон емпория обхваща северната, западната и част от южната страна на наоса. Входовете са два – от запад и север. Покривът е двускатен. Зидовете на църквата са масивни, а покритието дървено. Към църквата има по-късна камбанария, издигаща се над западната част на галерията [7].

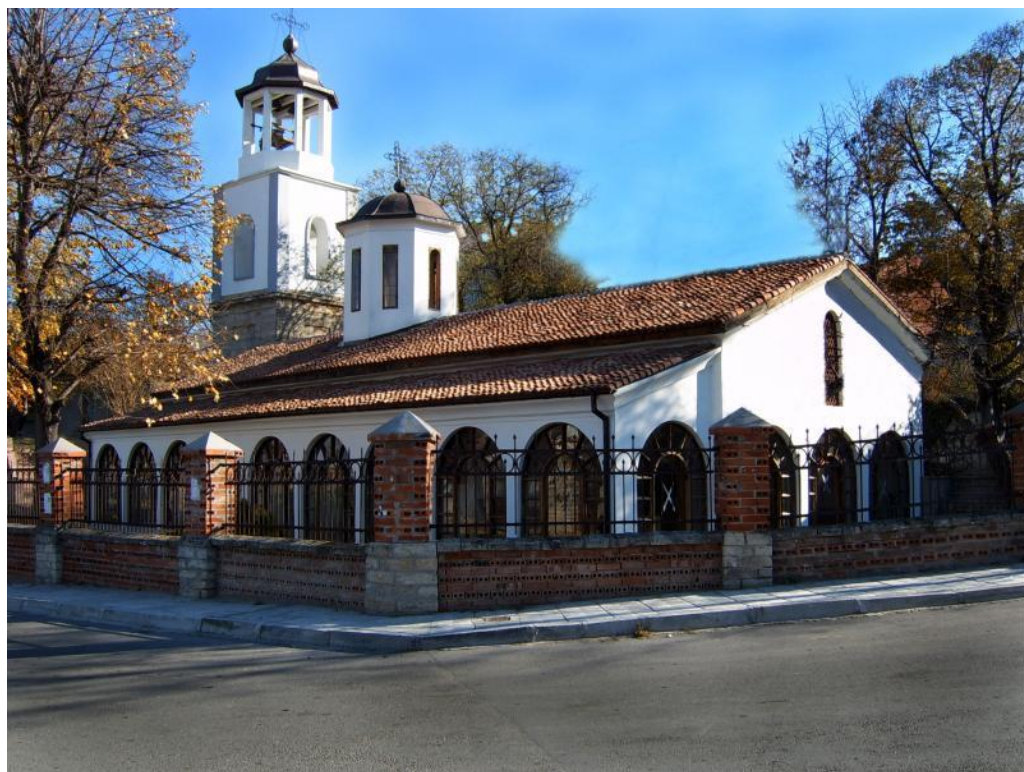
Фиг. 13. Църква „Св. Георги”, Оряхово [11]

Според [10], църквата датира от 1837. От 1981 до 2007 г. тя не е действаща. След извършената реставрация отново е отворена (фиг. 13). Поради законите в Османската империя е наложено ограничение храмът да бъде вкопан и без купол. За сметка на това църквата има богата вътрешна украса. Тя е трикорабна базилика със седловиден покрив с еднакво високи тавани. На средния кораб отговаря полукръгла апсида от изток. Трите кораба са разделени с колони. Иконостасът е леко вдаден навътре, което оптически удължава храма. Украсен е с позлатена дърворезба. Оформен е по класическия за епохата модел: има висок цокъл, над него е поясет от големите икони, над тях в два реда са подредени малките, а най-отгоре е кръстът. През 1864 г. са направени промени в архитектурния план на храма. Построена е камбанария, добавени са купол, емпория и външен нартекс. По-късно църквата е откопана [10]. Тя е паметник на културата с национално значение [5].

Църквата е запазена в много добро състояние и очевидно е реагирала добре на въздействията, на които е била подложена през последните 180 години. Традиционно уязвимият елемент – високата камбанария, тук е необичайно отворена, като покривът ѝ стъпва върху доста стройни колони. Това предполага, че при сеизмично въздействие е възможно те да не се разрушат от срязване, което е най-масовият случай, а от гъване.
