ТЕРЕННИ ПРОУЧВАНИЯ НА МЕГАЛИТНИТЕ КУЛТУРНИ ЦЕННОСТИ НА ТЕРИТОРИЯТА НА СТРАНДЖА – 2019 г.

М. Лозанова¹, Й. Кандулкова²

FIELD SURVEYS OF THE MEGALITHIC MONUMENTS IN STRANDZHA MOUNTAIN

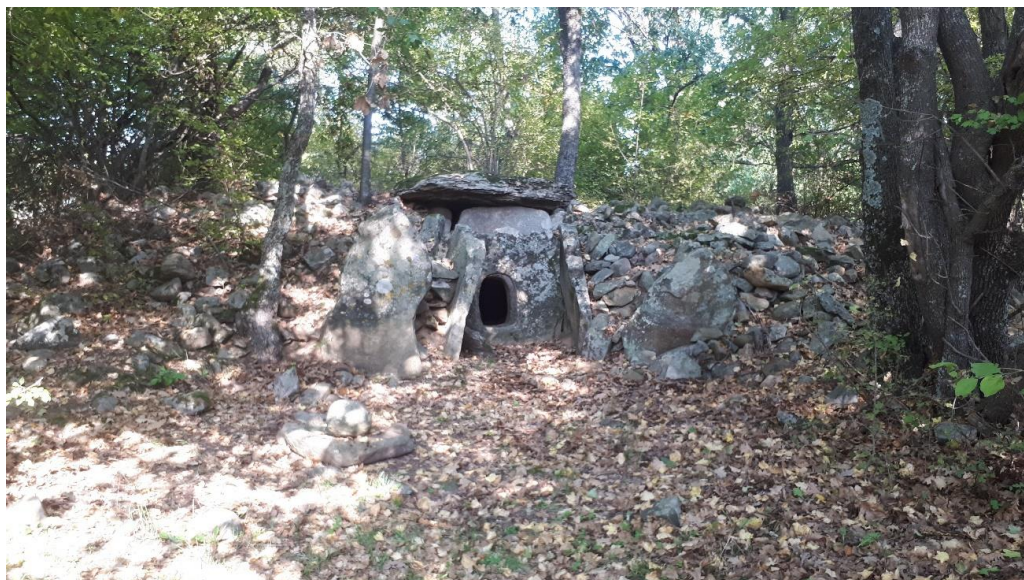
Повторното посещение на долмена в местността „Корубата“ (фиг. 2) в землището на село Кирово е с цел сравняване на неговото състояние в две поредни години и отчитане на настъпилите промени в него. При провеждане на проучванията се установи, че такава промяна не е настъпила. Физическото състояние на обекта не е изменено спрямо това от 2018 г. В околната му среда също не се наблюдава промяна, както в положителна, така и в отрицателна посока. Средата на културната ценност все още е неподдържана и локализирането на обекта остава затруднено. Едно от специфичните обстоятелства, свързани с този обект, е, че той е разположен в частен имот. Този факт обаче по никакъв начин не е повлиял както на състоянието му, така и на достъпа да него. Той остава свободен, неорганизиран и без каквато е да е информационна обезпеченост.

Фиг. 2. Долменът в местността Корубата през 2019 г.

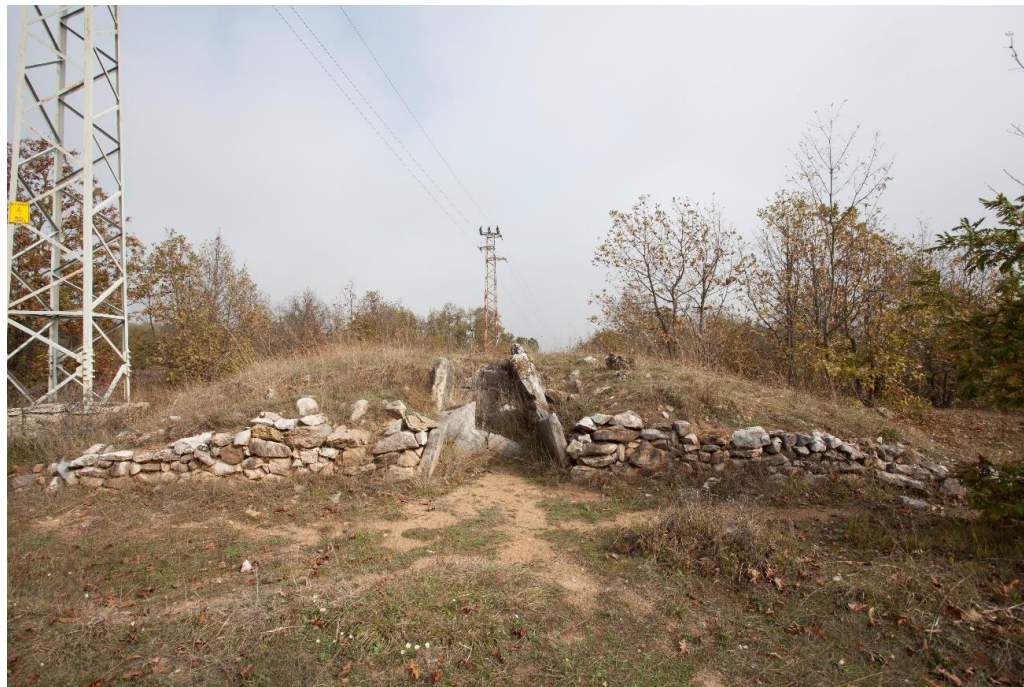
Макар и относително по-добре запазен, долменът в м. Бакъра (фиг. 3) е увреден от разполагането на стълб от електропреносната мрежа в основата на неговия насип. Отнемането на част от него е довело до поддаване на надлъжните стени на камерата на долмена и към момента съществува опасност за пропадането на изграждащите я блокове. За това спомага и отнемането на натрупания слой от пръст и растителна маса в неговата вътрешност по време на археологическите проучвания. За съжаление информацията за състоянието на обекта преди прокарването на конкретното трасе е оскъдна и на база на нея не може да бъде оценен точният размер на нанесените поражения. Липсва информация кога е отстранена покривната плоча.

Фиг. 3. Долмен в местността Бакъра (Меден Извор) при с. Евренозово

Долменът се нуждае от консервационна намеса, с цел запазване на неговата физическа цялост. Това е единственият посетен обект с информационен елемент, който обаче съдържа по-скоро обща информация за долмените, а не конкретна за обекта. Околната му среда е частично поддържана, дори е направен опит за организиране на кътове за почивка в близост до него. Това се дължи на попадането на този долмен в границите на Природен парк „Странджа“ и на цялостната политика за подобряване на информационната инфраструктура и посетителската среда в рамките на целия парк.

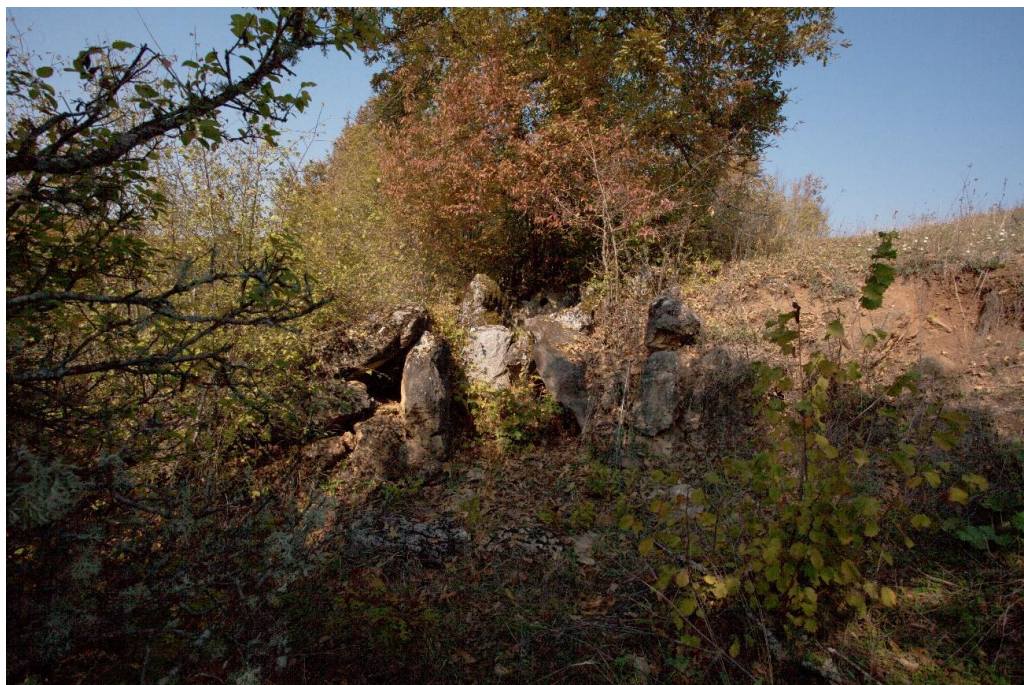
Долменът в м. Лъките (фиг. 4) е разположен в основата на неособено висок хълм, което го прави трудно различим от естествения природен пейзаж. Възможно е да бъде възприет като скално образувание. Въпреки това той е много добре познат на местното население и с много добра достъпност – от селото до обекта се достига по утъпкан коларски път. Липсва каквато и да е информационна обезпеченост, но местните жители могат да помогнат за локализирането му и в известна степен компенсират нейната липса.

За съжаление физическото му състояние е тежко. Долменът е силно разрушен, като според местните жители това се дължи на проведените археологически проучвания. В

Околната му среда също не се поддържа. Корените на самонастанила се между неговите блокове растителност могат да доведат до тяхната деструкция.

Фиг. 4. Долмен в местността Лъките при с. Евренозово

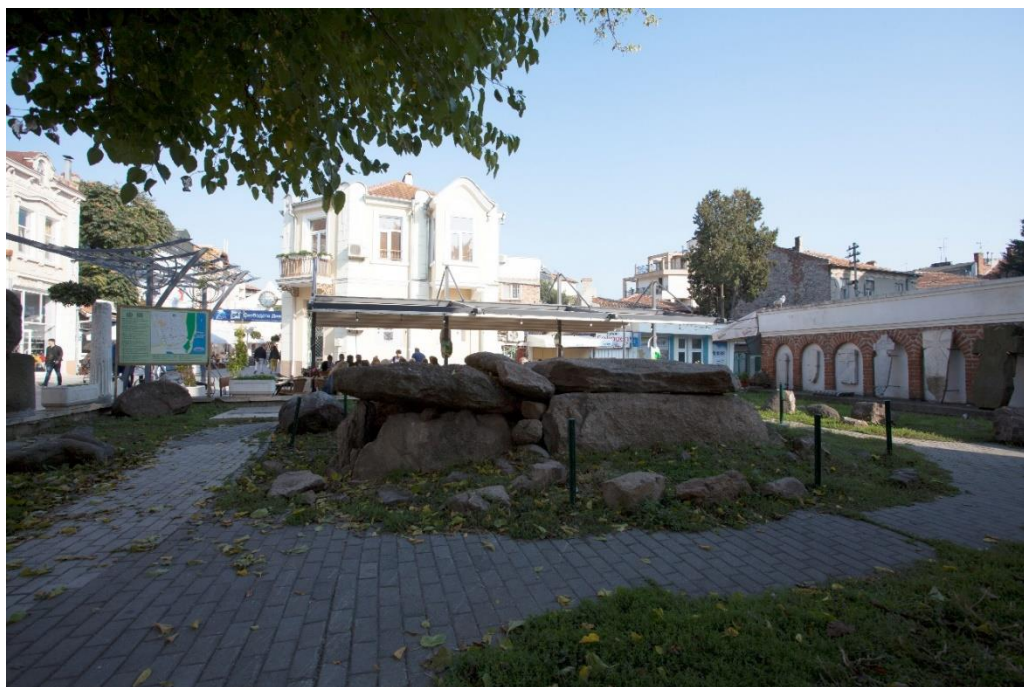
Освен гореизброените долмени, в рамките на тези теренни проучвания е посетен и единственият известен мегалит в Странджа, който е преместен от оригиналното му местоположение. Става дума за долмена от землището на с. Белеврен (фиг. 5), който е преместен в лапидариума на Археологическия музей в град Бургас. Тази значителна намеса е мотивирана от заплахата за неговото запазване на автентичното му място, намиращо се в близост до трасето на междуселски път. За съжаление в двора на музея долменът не е по-защитен – вътрешността му е запълнена с отпадъци, околната му среда също не е особено поддържана, информационната инфраструктура е оскъдна, несвързана конкретно с обекта и неатрактивна.

Разположен в благоустроена градска среда, долменът губи една от иманентните си характеристики – връзка с естествената природа. Всъщност, уникалното въздействие на мегалитните ценности се състои преди всичко в това, че те представят уникални прояви на човешка творческа изява сред девствена природна среда, при това в една почти недостижима симбиоза между ръкотворното и всичко останало. Превърнат в лапидарен експонат, долменът губи тези качества.

Фиг. 5. Долменът, част от Лапидариума на Археологическия музей, гр. Бургас
